土壤环境监测方案

企业名称：大连北村阀门有限公司

企业名称：大连北村阀门有限公司第二工场

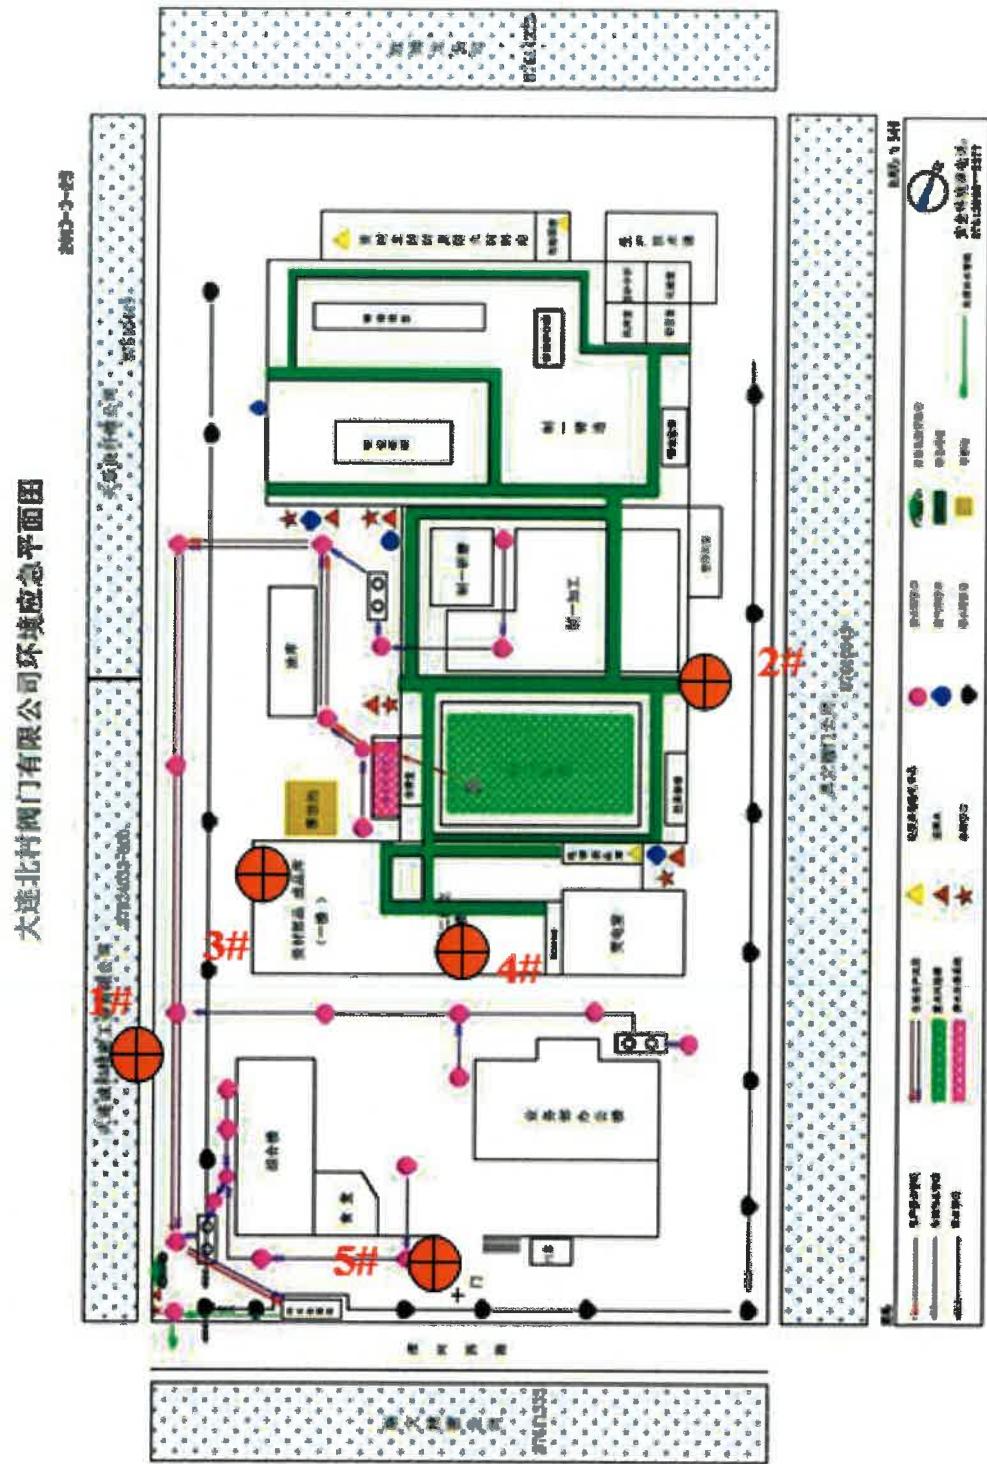
附图：土壤监测点位示意图

重点区域识别：电镀车间、污水处理厂。根据生产工艺，主要污染源为电镀生产线槽液重金属及电镀废水中的重金属铬、镍、铅，监测点位结合现场实际布局，共设置4个土壤监测点位，1个背景监测点位，点位设置详见附图。

● 土壤监测采样点

| 点位编号 | 监测点位 | 监测项目 | 采样深度 | 监测频次 |
|---|---|---|---|---|
| 1#（背景点） | 厂区西侧边界绿化带内 | 土壤PH、铬、镍、铅 | 表层土0-20cm 中层土20-60cm 深层60~100cm | 1次/年 |
| 2# | 电镀生产线东侧 | | | |
| 3# | 电镀生产线西侧 | | | |
| 4# | 电镀生产线南侧 | | | |
| 5# | 厂区南侧污水处理设施附近 | | | |

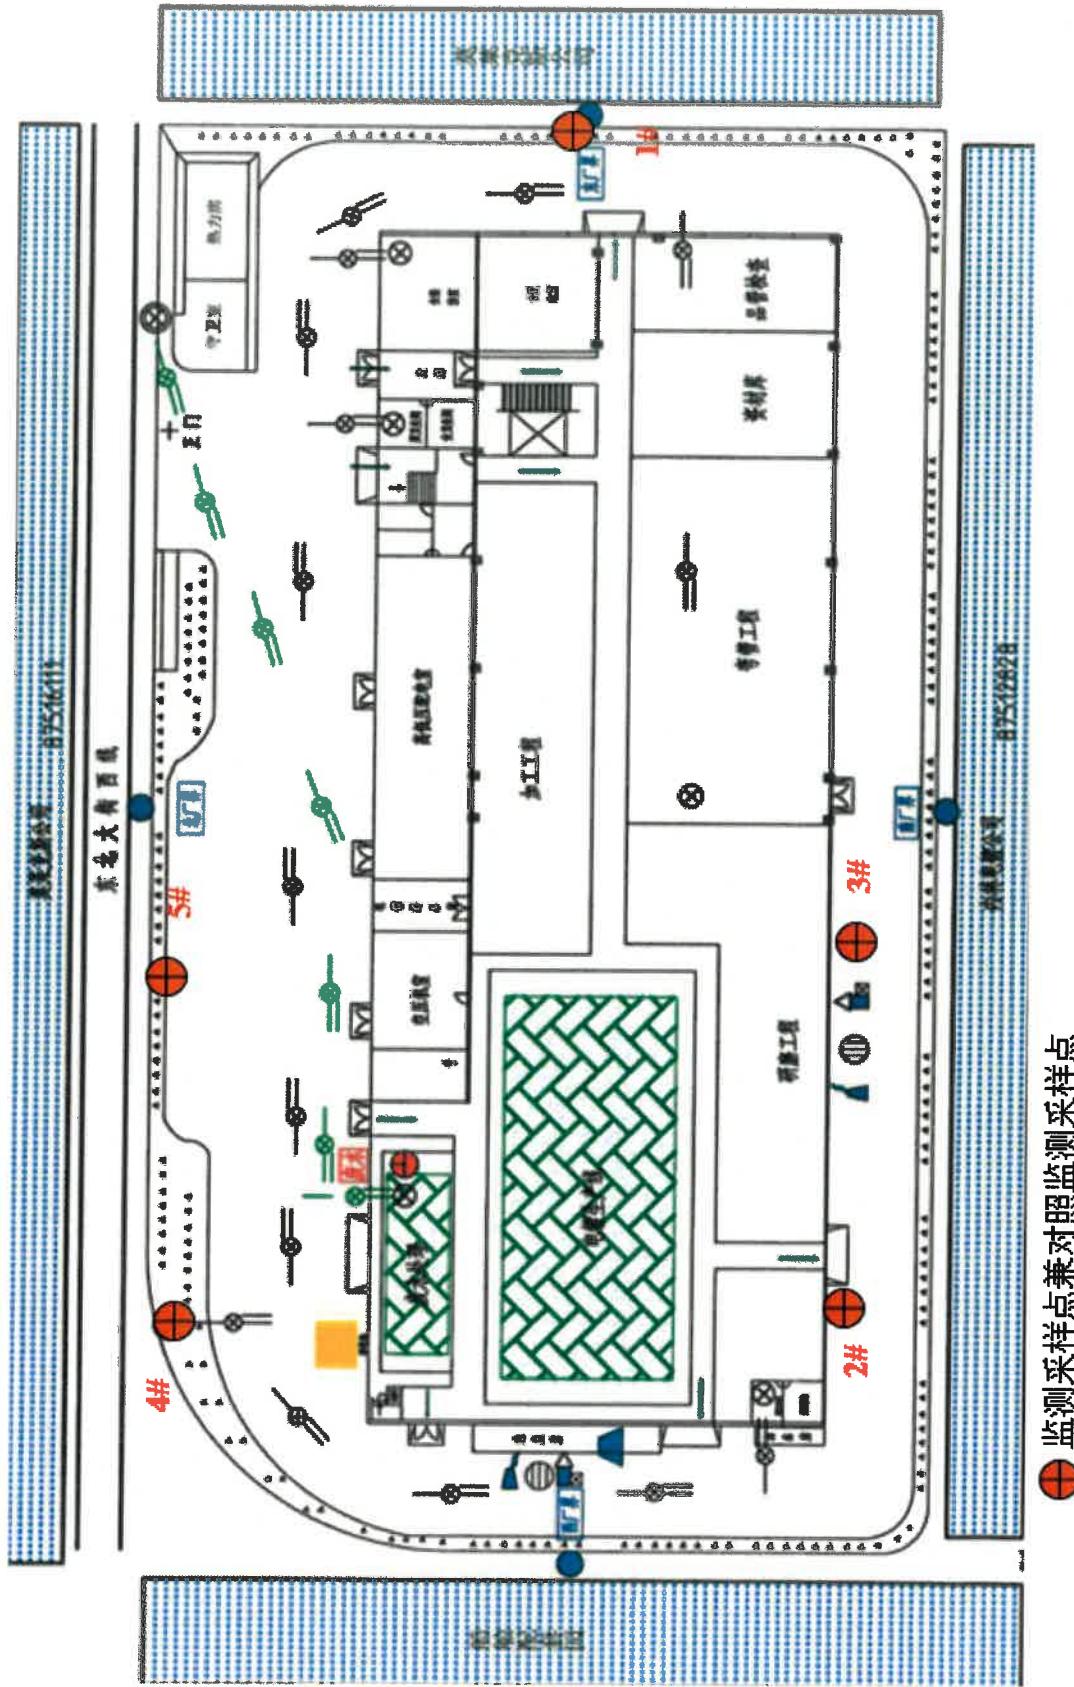
附图：土壤监测点位示意图

重点区域识别：电镀车间。根据生产工艺，主要污染源为电镀生产线槽液重金属及电镀废水中的重金属铬、镍，监测点位结合现场实际布局，共设置4个土壤监测点位，1个背景监测点位，点位设置详见附图。

| 点位编号 | 监测点位 | 监测项目 | 采样深度 | 监测频次 |
|---|---|---|---|---|
| 1# (背景点) | 厂区东侧边界绿化带内 | 土壤PH、铬、镍 | 表层土0-20cm 中层土20-60cm 深层60~100cm | 1次/年 |
| 2# | 电镀生产线、电镀废水处理设施南侧 | | | |
| 3# | 电镀生产线、电镀废水处理设施南侧 | | | |
| 4# | 电镀生产线、电镀废水处理设施北侧 | | | |
| 5# | 电镀生产线、电镀废水处理设施北侧 | | | |
