大连北村阀门有限公司

土壤环境监测方案

大连北村阀门有限公司第二工场

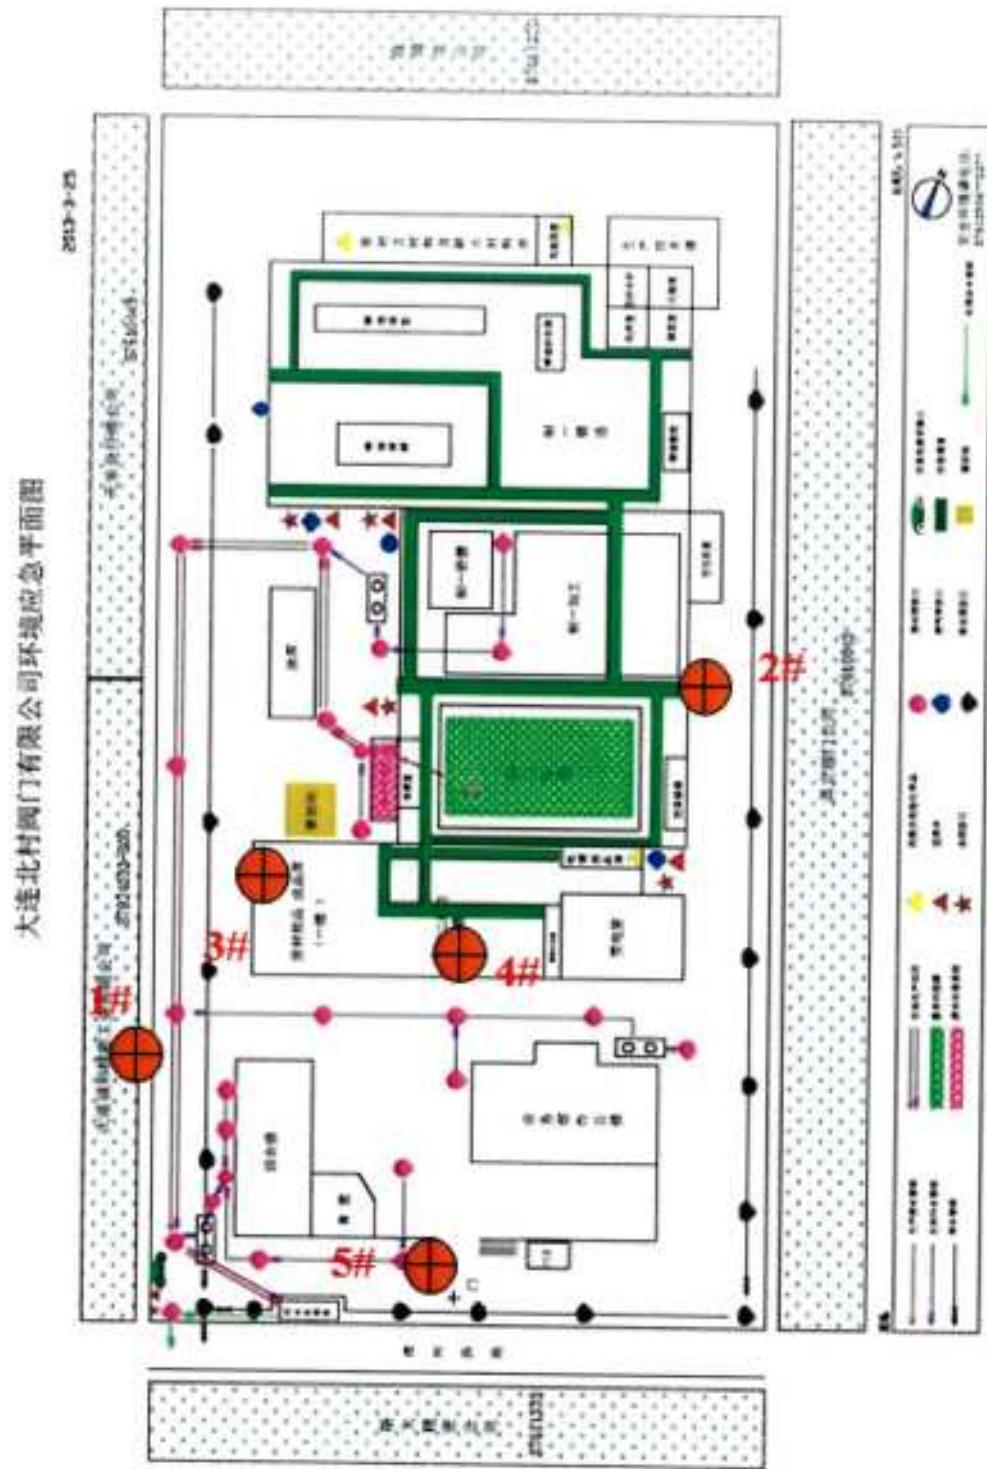
附图：土壤监测点位示意图

重点区域识别：电镀车间、污水处理厂。根据生产工艺，主要污染源为电镀生产线槽液重金属及电镀废水中的重金属铬、镍、铅，监测点位结合现场实际布局，共设置4个土壤监测点位，1个背景监测点位，点位设置详见附图。

土壤监测采样点

点位编号	监测点位	监测项目	采样深度	监测频次
1#（背景点）	厂区西侧边界绿化带内	土壤PH、铬、镍、铅	表层土0-20cm 中层土20-60cm 深层60-100cm	1次/年
2#	电镀生产线东侧			
3#	电镀生产线西侧			
4#	电镀生产线南侧			
5#	厂区南侧污水处理设施附近

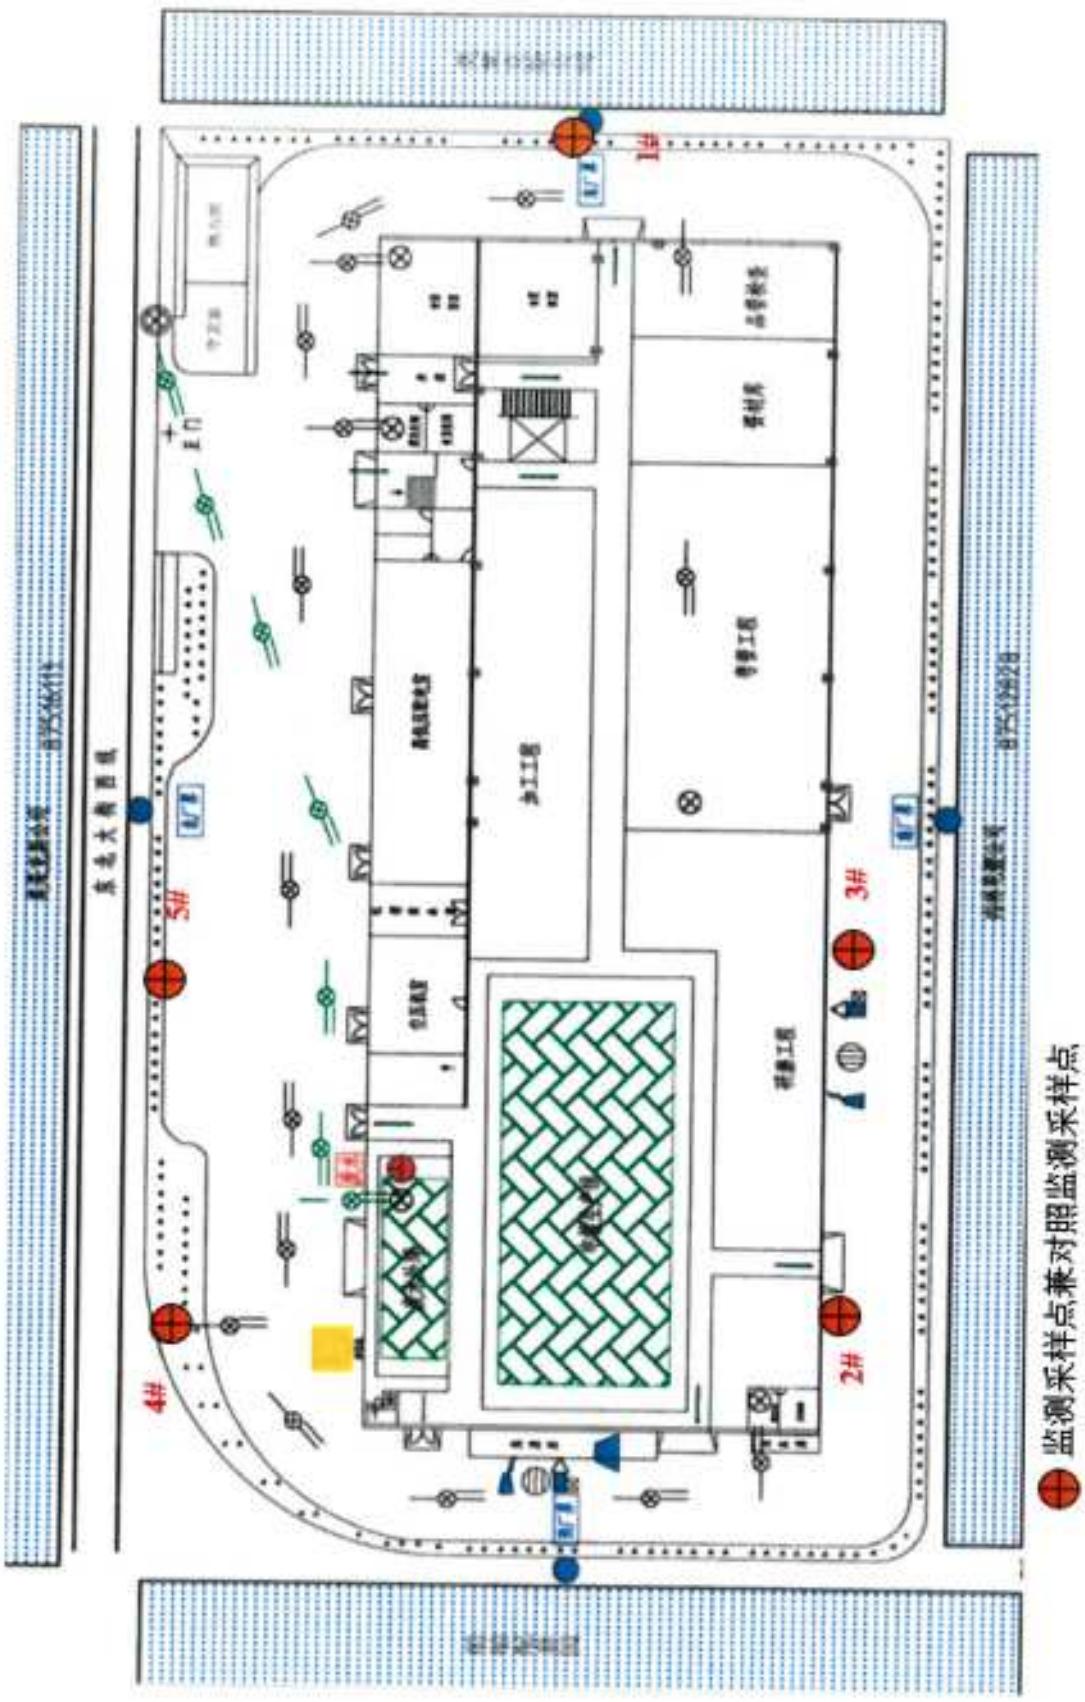
附图：土壤监测点位示意图

重点区域识别：电镀车间。根据生产工艺，主要污染源为电镀生产线槽液重金属及电镀废水中的重金属铬、镍，监测点位结合现场实际布局，共设置4个土壤监测点位，1个背景监测点位，点位设置详见附图。

点位编号	监测点位	监测项目	采样深度	监测频次
1#（背景点）	厂区东侧边界绿化带内	土壤PH、铬、镍	表层土0-20cm 中层土20-60cm 深层60~100cm	1次/年
2#	电镀生产线、电镀废水处理设施南侧			
3#	电镀生产线、电镀废水处理设施南侧			
4#	电镀生产线、电镀废水处理设施北侧			
5#	电镀生产线、电镀废水处理设施北侧
